青海佳创电力工程有限公司“10·13”一般车 辆伤害事故调查报告

青海佳创电力工程有限公司“10·13”一般车辆伤害事故调查
领导小组

2026年1月14日

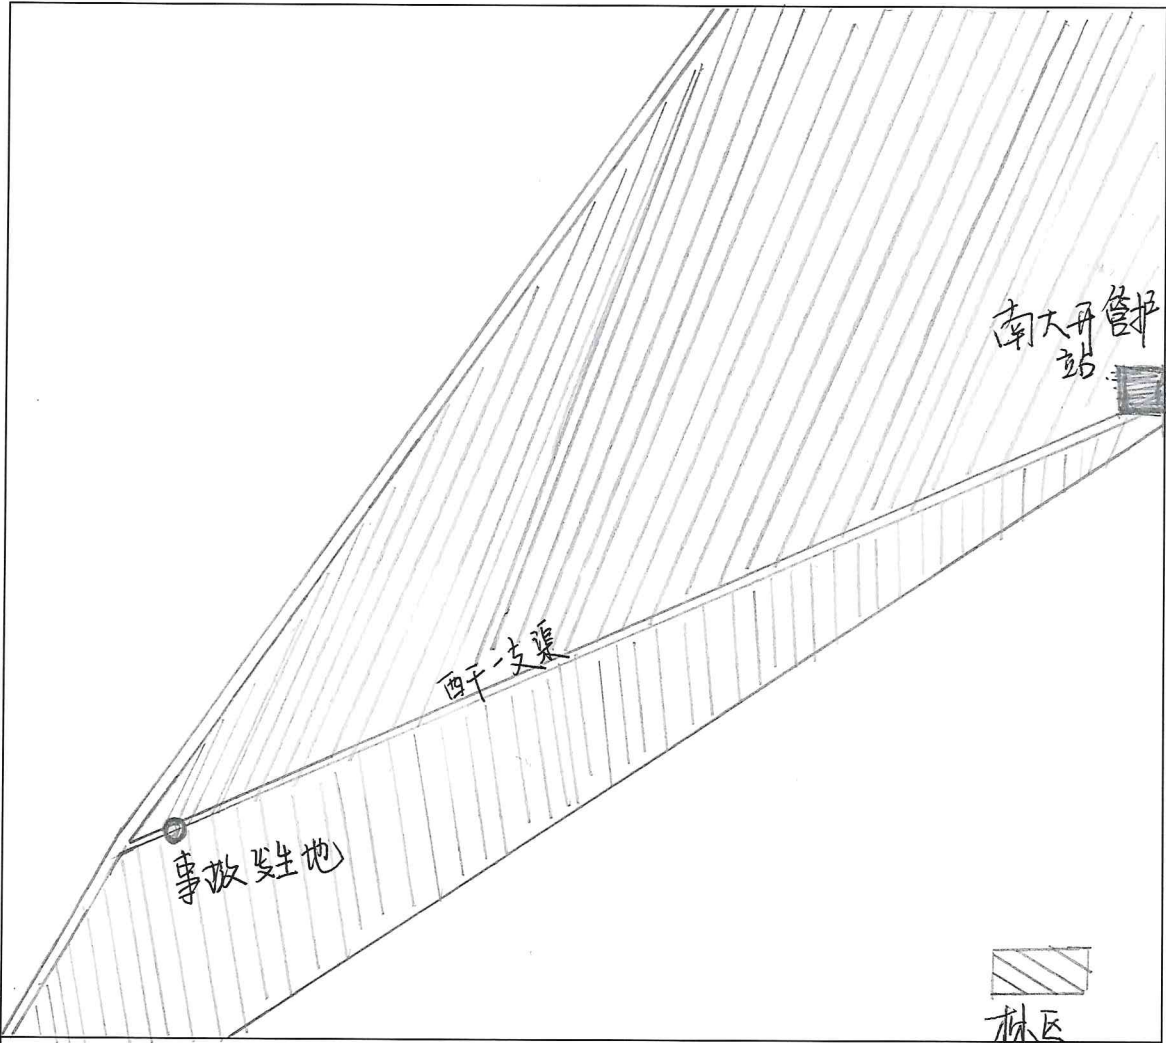
现场勘验图

事故发生现场为西郊人工林区施工临时便道，大开主干渠总闸以东第五个电线杆旁，电线杆周边土质松软且电线杆坑内有冬季漫灌聚积的水流导致土壤湿滑，挖掘机轮胎侧滑至电杆基坑内，当事人黄某某头部被夹在挖机与电线杆之间，电线杆上有明显血迹。
