# 格尔木融金矿业开发有限公司

## “8·28”物体打击事故调查处理报告

2023年8月28日14时50分左右，格尔木融金矿业开发有限公司野马泉铁锌矿3580中段3号进路发生一起物体打击事故，造成1人死亡，直接经济损失约149万元。

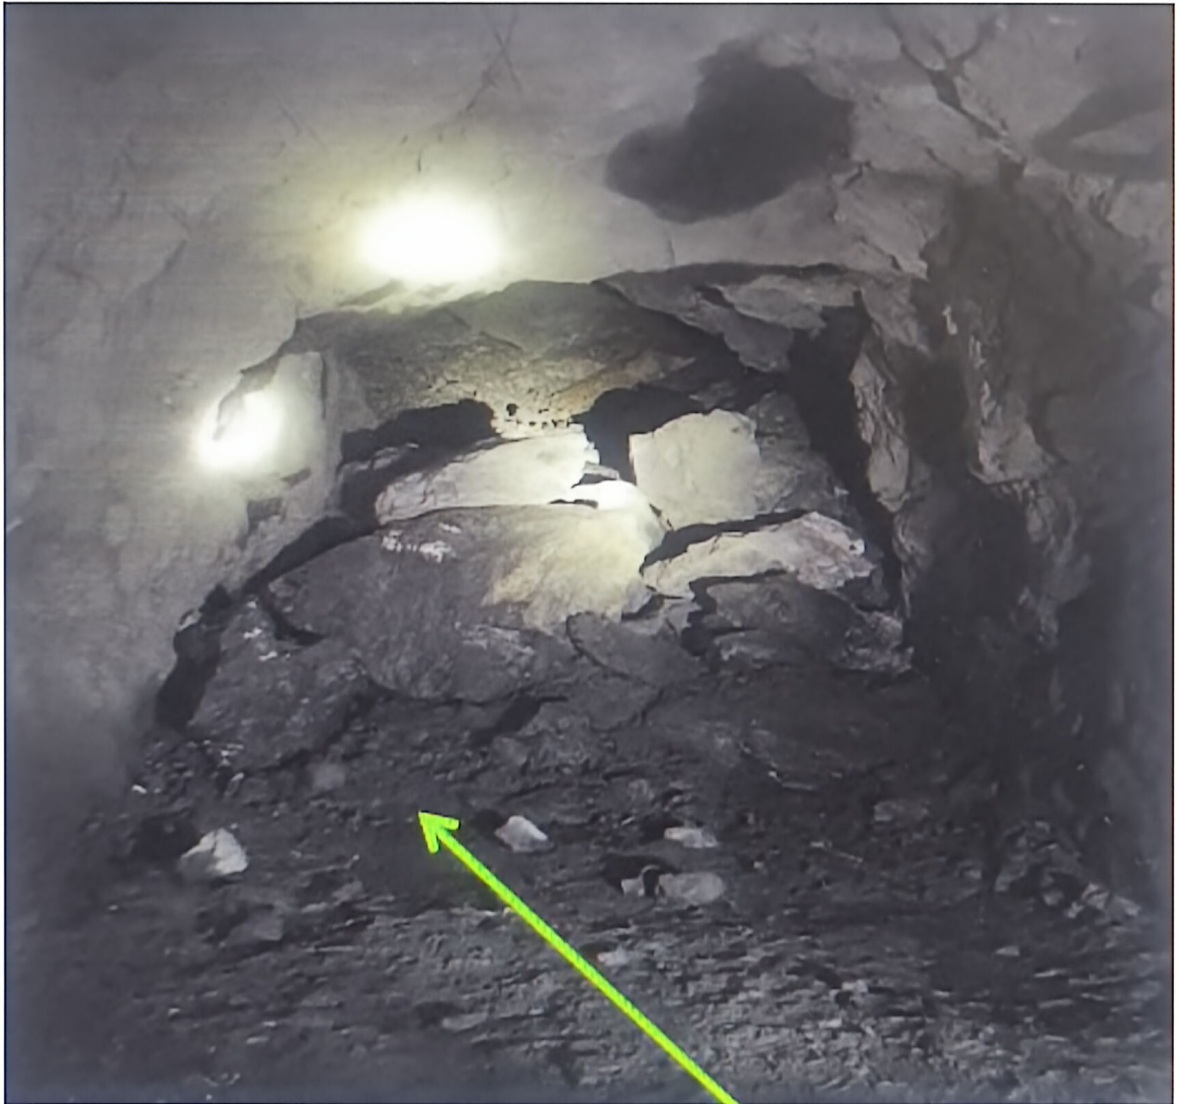
图 1：3580 中段 3 号进路（事故发生地点）

事故发生地位于格尔木融金矿业开发有限公司野马泉铁锌矿 3580 中段 3 号进路（图 1 所示），现场无照明，3 号进路高约 4 米，宽约 4.3 米，进路尽头堆放大小不一矿石，整体呈 45° 斜坡状，事故发生地点地面散落多块矿石（最大 0.3\*0.2 米，据事

后调查为 3 号进路内部滚落至此），散落矿石位置上方进路顶部布设一列炸药孔，勘验时炸药孔下方铺设的篷布已取走不在现场。

青海润泽建筑工程有限公司劳务派遣至格尔木融金矿业开发有限公司野马泉铁锌矿采掘工李某某安全意识淡薄，在排险不到位情况下冒险作业，被 3580 中段 3 号进路内部滚落矿石砸中，导致事故发生。

格尔木融金矿业开发有限公司，要深刻汲取事故教训，痛定思痛，切实履行企业安全生产主体责任，强化对本单位从业人员和劳务派遣人员的安全管理，完善安全风险分级管控和隐患排查治理双重预防机制，严格要求本公司被暂扣安全生产执业资格证相关人员按照安全生产相关法律法规开展工作；制定详细严密的培训方案，落实理论培训和实操培训，强化从业人员安全意识，杜绝冒险作业行为，要切实开展“举一反三”隐患自查自改工作，消除事故隐患，针对此次事故制定对应防范措施，确保不再发生事故。
