格尔木庆华矿业有限责任公司 肯德可克铁矿“9.24”冒顶片帮事故调查 处理报告

2023年9月24日22时10分左右，格尔木庆华矿业有限责任公司肯德可克铁矿发生一起冒顶片帮事故，造成1人死亡，直接经济损失约138万元。

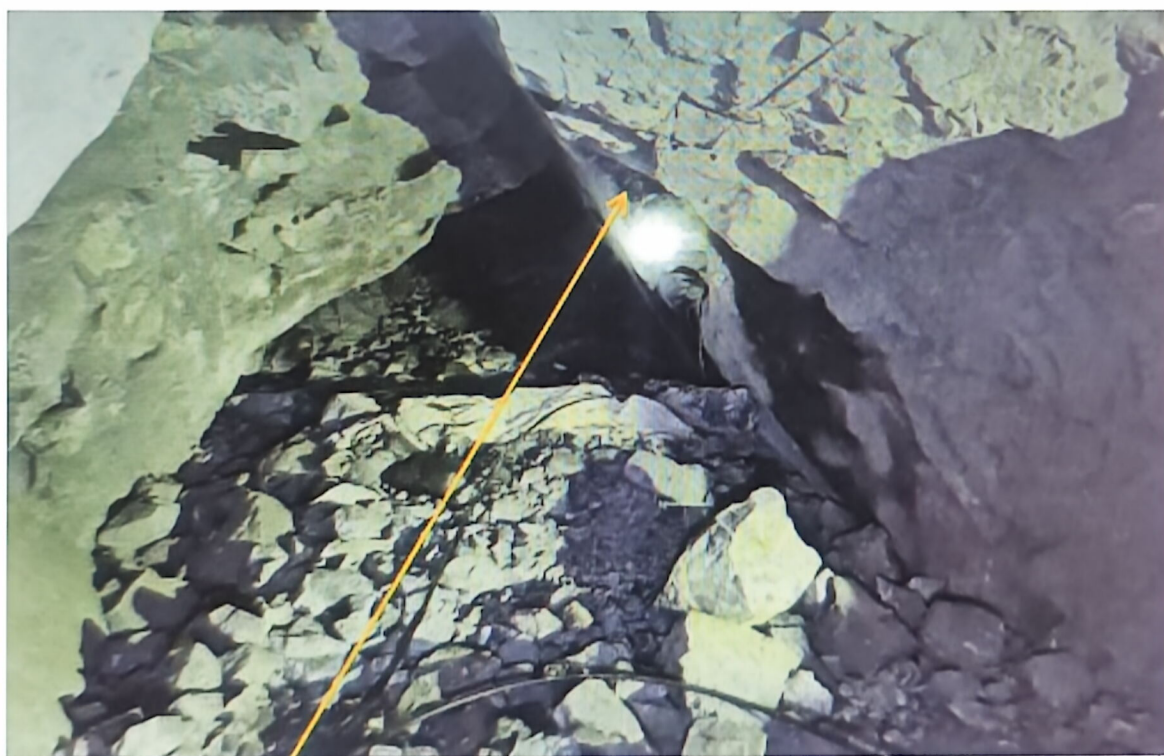
（图一）

事故发生地位于格尔木庆华矿业有限责任公司肯德可克铁矿3940分段12-14穿2进路，为放矿口，事故发生时现场有大量矿石堆落，经勘验落石部位距巷道地面高度为4.5米（图一），巷道宽4米，片帮落石长1.7米，宽0.6米，石块脱落后发生断裂，现场有安全帽一顶，送药管一条（图二）。

石块脱落点
