青海盐湖工业股份有限公司4万吨/年基础锂盐一体化项目“11·5”亡人事故调查处理报告

2024年11月5日18时15分左右，青海盐湖工业股份有限公司4万吨/年基础锂盐一体化项目二标段蒸发浓缩厂房配电房发生一起高处坠落事故，造成1人死亡，直接经济损失约145万元。

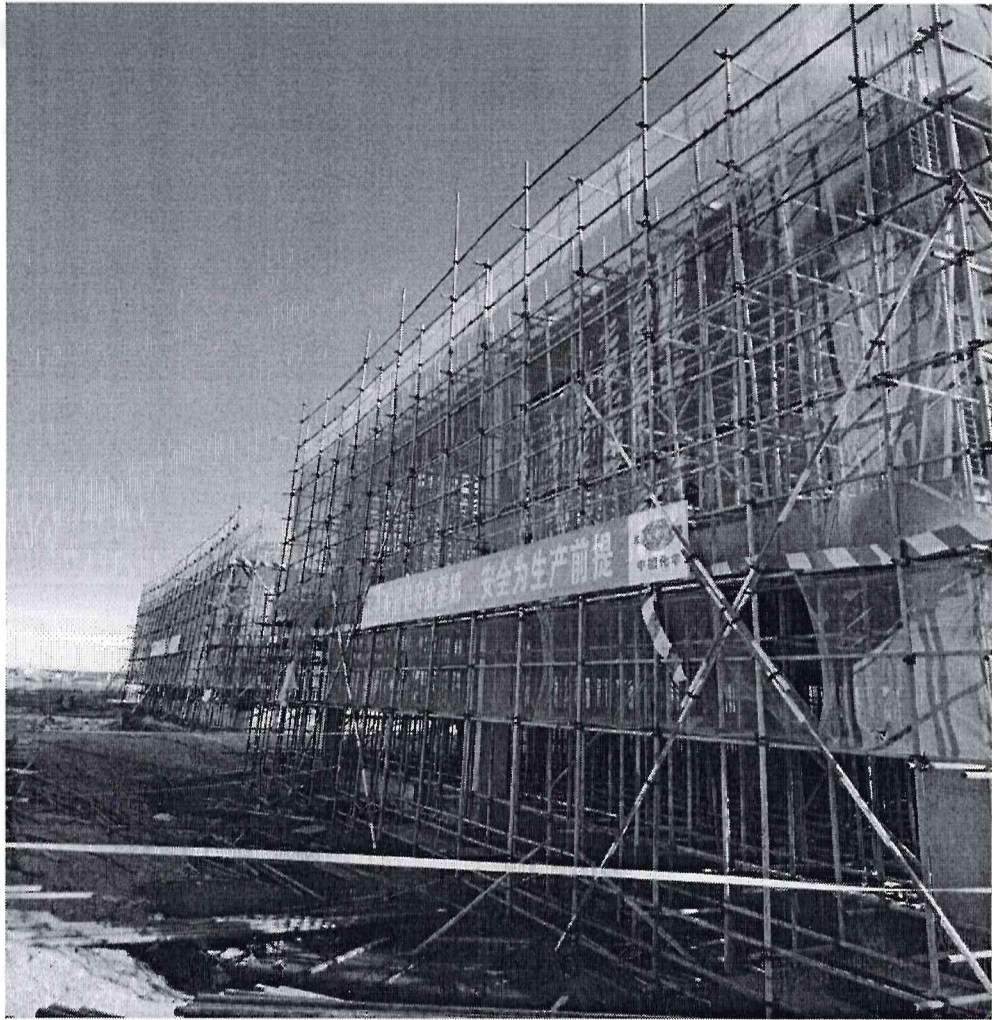
事故发生地位于青海盐湖工业股份有限公司 4 万吨/年基础锂盐一体化项目二标段蒸发浓缩厂房配电房（图 1 所示），配电房为钢筋混凝土浇筑结构，一层已浇筑完成，二层完成内模板铺设（图 2 所示）。配电房框架梁底模及外侧模未安装，外侧架设双排脚手架，间距约 0.65m，靠近墙体一侧脚手架顶部距内模板平面垂直距离约 0.78m，已安装绿色密目式安全网，外侧脚手架顶部距内模板平面垂直距离约 1.6m，顶部脚手架无密目式安全网，外脚手架高度约 12.9m。二层内模板作业面散落 2 根截面约 10*10cm 长约 2.5m 木料，一根位于内模板作业面距脚手架约 2m 处，一根位于两排脚手架间，木料位置同配电房外戚某某被发现位置垂直对应。配电房北侧地面为一不规则土坑，坑内及周边堆放有施工用钢管，坑内存在积水，最深处约 20cm，水面可见一小块凝结未消散血迹。戚某某被发现位置距外侧脚手架水平距离约 4 米。

图 1: 事故发生现场蒸发浓缩厂房配电房

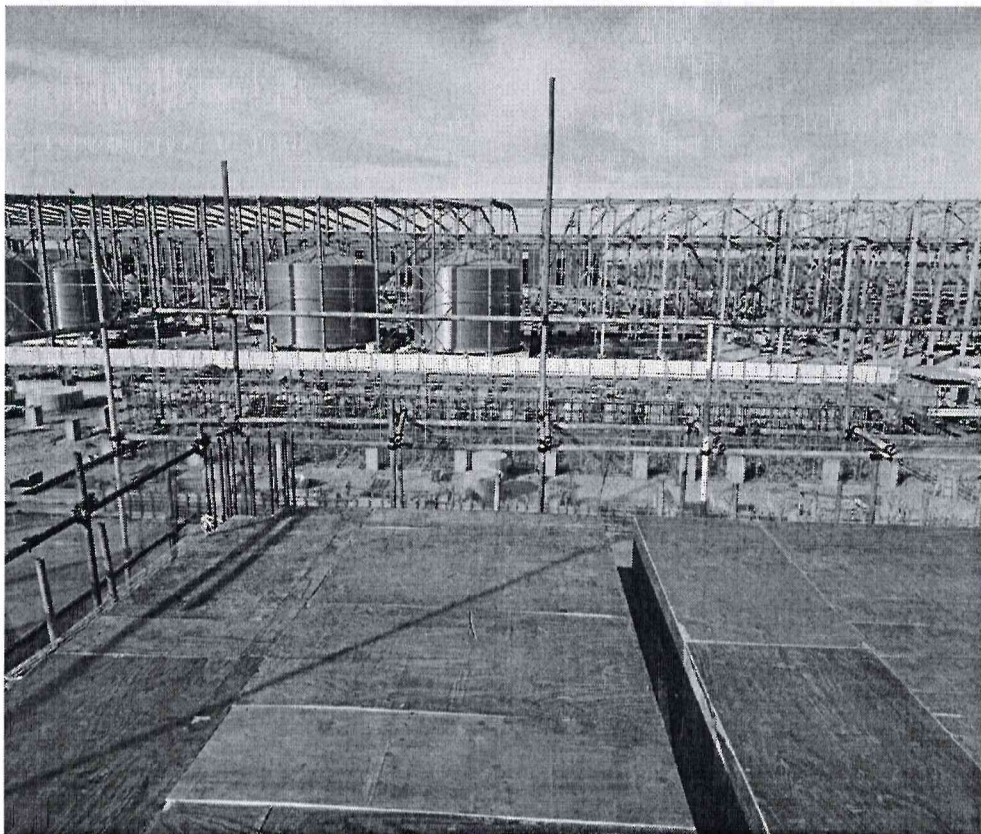
图 2：蒸发浓缩厂房配电房二层内模板

蒸发浓缩厂房配电房脚手架安装不符合规定，双排脚手架内侧脚手架顶端距蒸发浓缩厂房配电房二层作业面水平高度 0.78m，不符合《建筑施工高处作业安全技术规范》“防护栏杆上杆距地面高度应为 1.2m”的规定；双排脚手架外侧脚手架顶端未安装密目式安全网，不符合《建筑施工高处作业安全技术规范规定》“防护栏杆应张挂密目式安全立网或其他材料进行封闭”的规定。因事发位置无监控设施且无事发经过目击者，结合尸表检验结果、现场勘验和调查问询结果，综合推断，戚某某在蒸发浓缩厂房配电房二层作业面不慎坠落至地面，导致事故发生。
