青海金川矿业有限责任公司“10·4”其他伤害 事故调查处理报告

2024年10月4日10时10分左右，青海金川矿业有限责任公司露天采场3365平台发生一起事故，造成1人死亡，直接经济损失约210万元。

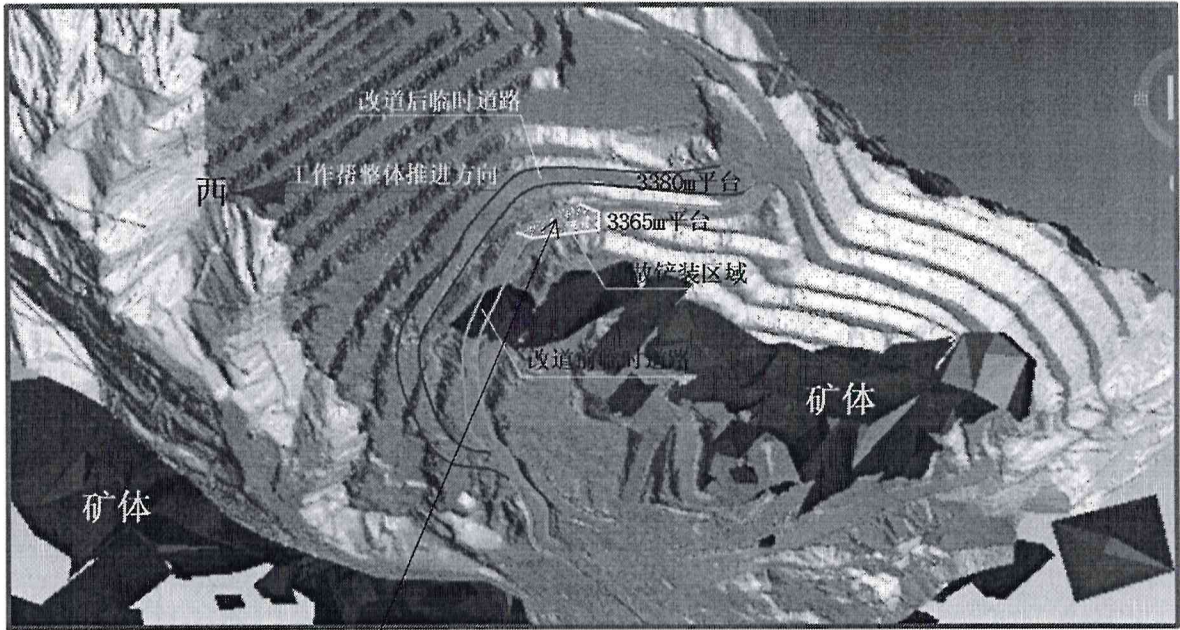
图 1: 事故发生位置示意图

事发位置位于采场 EL3365 平台，现场停放一辆挖掘机（自编号 15），一辆自卸车（自编号 50）。挖掘机位于距地面约 1 米的平台上，挖掘机挖斗伸出自卸车左侧车厢，大臂搭在车厢上，与车体成 90 度；挖掘机挖斗左侧护板撕裂，最大开口 32cm，挖斗左侧 2 个斗齿掉落；挖掘机驾驶室门敞开，正前方、门及顶部玻璃全部破碎，驾驶室正前方防护网向内凹陷变形，距离下部防护网约 40cm 处有一约 17×22cm 孔洞，距离防护网上部约 10cm 处有一约 10×10cm 的孔洞；中部有一个约 4.6×9.2cm 孔洞；驾驶室有破碎玻璃和少量碎石；挖掘机前方 8 米作业处有一漏斗型坑，深约 80cm 左右，漏斗口上部直径约 2m 左右。自卸车位于挖掘机左侧平地，自卸车尾部有疑似碎石击打痕迹。

事故发生点

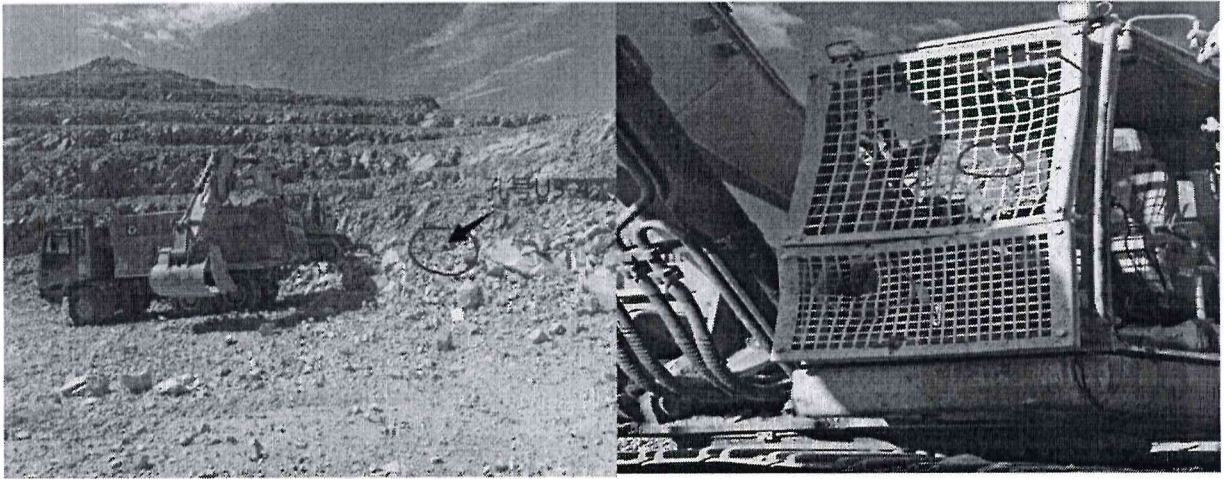
图 2: 事故现场挖掘机、自卸车

1.事故直接原因：爆破作业后炮孔底部残留有未起爆的起爆药包产生盲炮，挖掘机在作业过程中与残留的起爆药包因机械碰撞摩擦发生意外爆炸，爆炸产生飞石致使挖掘机驾驶员受伤。经专家组现场勘验分析，产生盲炮原因是：临近先爆炮孔的爆炸冲击、振动造成电子雷管电引火元件受损，未能正常起爆；电子雷管起爆能不足，未能正常引爆起爆药包。

（一）加强爆破作业安全管理，做好安全技术交底工作，正确掌握装药、堵塞、连线等方法，合理布置炮孔。强化爆破作业前全面安全技术交底教育，让作业人员充分认识盲残炮的危害，加大爆破作业后盲残炮排查力度，采取针对性盲残炮排查治理措施，杜绝此类事故再次发生。
