# 青海盐湖镁业有限公司“6·3”机械伤害事故调查处理报告

2023年6月3日9时45分左右，青海盐湖镁业有限公司选煤厂1#准备车间8135管带机发生一起机械伤害事故，造成1人死亡，直接经济损失约120万元。

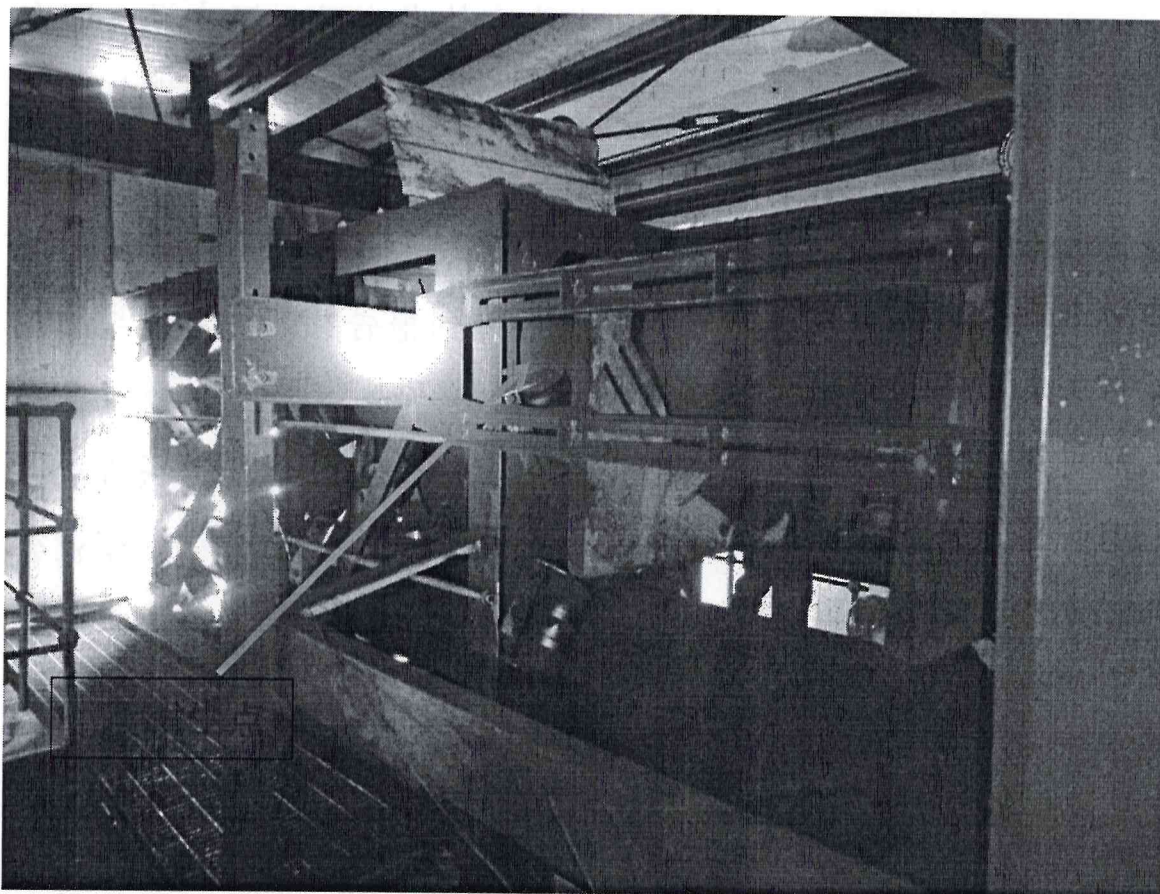
图 1: 8135 管带机

事故发生地位于青海盐湖镁业有限公司选煤厂 1#准备车间 8135 管带机（图 1 所示），现场无照明，地面及钢架上存在大量

煤粉，皮带为管状，分为两部分：上行和下行，上行皮带距地面 1.9 米，下行皮带旁钢架距地面 1.1 米，发生事故的部位为上行管状皮带与滚轴接口处，事故发生后为方便救援滚轴已被拆除。管带机两侧均有紧急拉线开关，管带机左侧钢架上有遗留脚印。

青海盐湖镁业有限公司维保单位青海盐湖机电装备技术有限公司检修工李某某安全意识淡薄，违章作业，在无照明条件情况下，爬上 8135 管带机钢架上查看皮带运行情况，在同行工友谭永胜及时劝阻危险行为情况下，再次爬上钢架查看皮带运行状态，导致事故发生。
