青海黄河矿业有限责任公司“2·1”亡人事故调查报告

2024年2月1日14时40分左右，青海黄河矿业有限责任公司夏日哈木镍钴矿露天采场2#上山道路处1.4km处发生一起事故，造成1人死亡，直接经济损失约135.4万元。

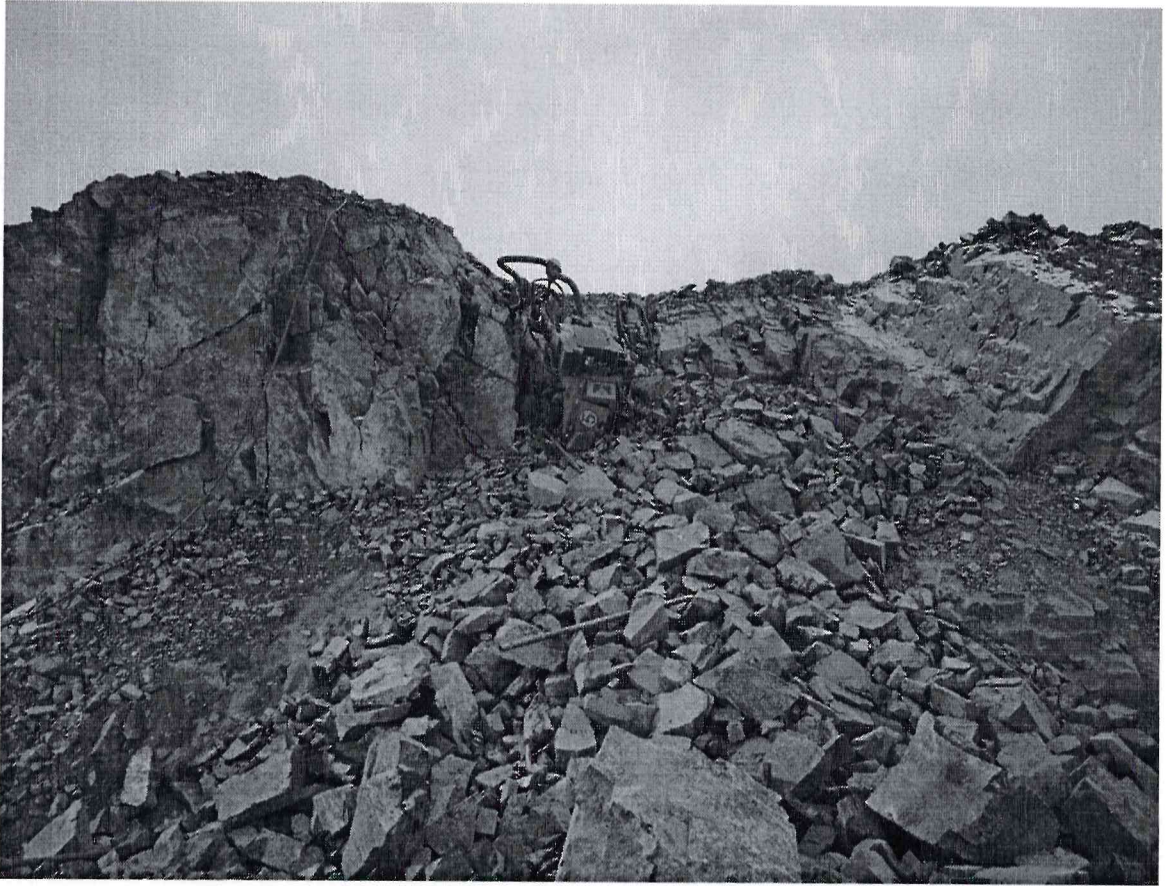
事故发生地位于夏日哈木镍钴矿露天采场2#上山道路1.4km处，如图1所示。经现场勘验，一台标号为5号的分体钻侧翻于3500标高作业面斜坡上方，分体钻为停机状态，型号：YAIYE-378H-DTH。斜坡坡度约65度，斜坡坡长约8米，斜坡散布大量大小不一碎石（总体为下方大上方小），3根钻杆散落于斜坡不同位置，距侧翻分体钻约6米处的斜坡下方石块上遗留大片血迹，血迹左侧约2米处有一顶标注中铁十九局字样的蓝色安全帽，安全帽未发现明显破损。

图 1: 事故发生点 (2#上山道路 1.4km 处)

相关人员问询，结合现场勘验和有关人员问询结果及《尸表检验记录》综合推断：2024年2月1日停工期间，约在13时30分至14时40分左右的时间内，杨某某前往3500标高2号路道路施工作业面取东西，因降雪地面湿滑，不慎从3500标高作业面斜坡滚落，滚落过程中头部碰撞不规则石块导致颅脑损伤，后经送医抢救无效死亡。

（一）加强人员日常管理和监督。建立和完善职工管理制度，加强对职工的日常管理和监督，规范职工在作业期、停工期及休息期的管理，杜绝人员私自外出、私自进入工作场所等行为，同时加强对员工的教育和培训，提高员工的纪律意识和法律意识。

加强警示教育。加强各作业面的监督管理，尤其是停工期间作业面管理，消除管理盲区，切实增强风险意识，紧盯重点环节和关键部位，狠抓制度落实，不断强化生产经营各环节管控，确保安全。
