格尔木乌图美仁  
中交天和西安装备制造有限公司“6·15”一般  
机械伤害事故调查报告

中交天和西安装备制造有限公司“6·15”一般机械伤害

2026 年 9 月 9 日

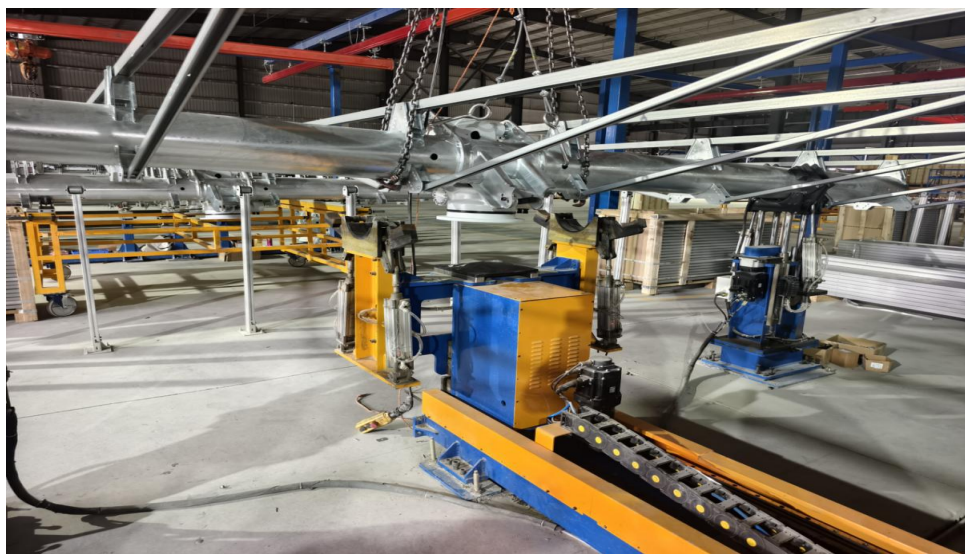
（事故发生地点）

事故现场为格尔木市乌图美仁光伏光热园区 350MW 塔式光热发电项目现场，事发地点为光伏光热园区 350MW 塔式光热发电项目镜架组装车间。

现场勘察时，现场车间已停工，事故点已用警戒线封闭，事故发生地点未发现明显血渍，事故现场如上图所示。
