格尔木郭勒木德  
济南高远建筑工程有限公司  
“6·3”一般物体打击瞒报事故  
调查报告

济南高远建筑工程有限公司  
“6·3”一般物体打击瞒报事故调查组  
2026 年 10 月 27 日

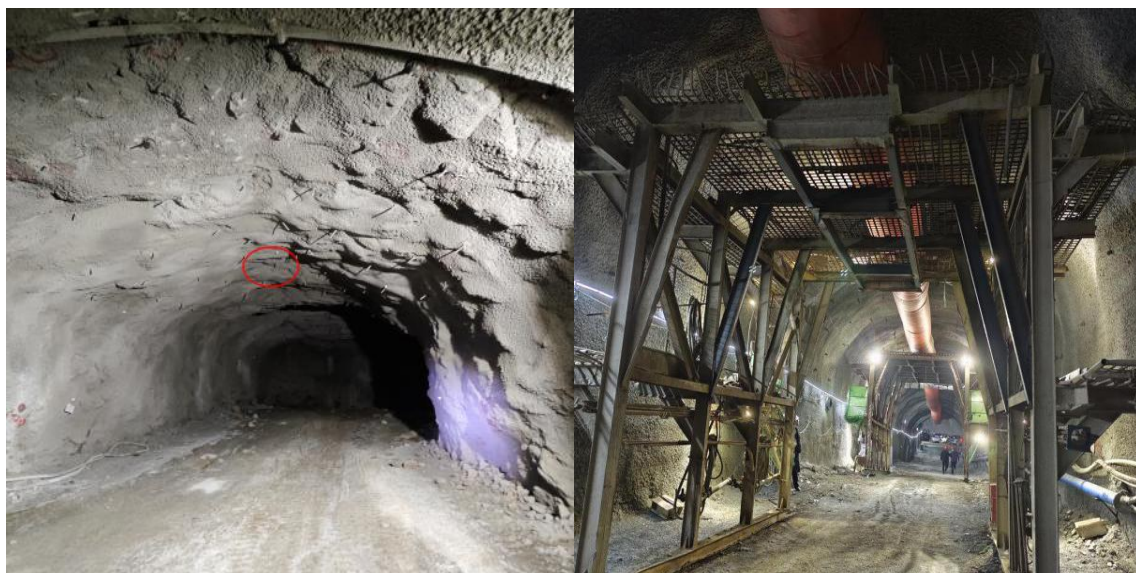
**1.事故现场情况。**原始作业现场事后遭到清理，事发第一现场灭失。经核实，6月2日 G1 调压井洞室 0+019 中轴线右侧 5.54 米处已完成排险及喷锚支护和验收工作；现场使用的钻孔灌浆台车高度 4.4 米、宽度 5.9 米，台车顶部平台周边无防护栏杆、挡脚板。如图所示。

（调压井作业面及落石区域）

（钻孔灌浆台车）

1 号引水调压井长度约为 168 米，为圆形洞室，开挖直径为 19.2 米，穹顶长 32.3 米，宽 23.5 米，高 11.65 米。调压井顶拱层采用中导洞方式，顶拱层分两层，第一层层高 7 米，事故发生时正处于顶拱层第一层中导洞开挖阶段。经查阅地勘单位超前地质预报，该段围岩主要以中风化英安岩、玢岩为主，岩质较坚硬，

节理裂隙局部较发育，岩体整体较完整，结构面结合程度较好，岩体自稳能力较好，地下水少发育，综合判定该段围岩整体为Ⅲ类围岩。

岩体内发育隐性闭合节理裂隙，拱顶存在危石；机械排险和人工排险“敲帮问顶”检查不彻底，未能及时发现并处理拱顶危石；洞室开挖卸荷，应力释放导致隐性密闭裂隙张开，在钻孔作业产生的扰动作用下危石失去平衡脱离母岩掉落，击中作业人员，导致事故的发生。

事故发生的间接原因是现场安全管控缺失，企业安全管理存在漏洞。一是上海捷赛建设工程有限公司作业人员在距离地面4.4米高的钻孔灌浆台车上进行钻孔作业，作业人员无特种作业操作证；二是济南高远建筑工程有限公司钻孔灌浆台车未按照施工组织设计的要求进行规范搭设，安全防护设施不符合设计要求；三是济南高远建筑工程有限公司专职安全员脱岗，未履行施工组织设计中洞室开挖施工全过程安全监控、管理的岗位职责；长江三峡技术经济发展有限公司面对多作业面并行的夜间危险作业，仅安排单人现场巡查；四是中铁十四局集团青岛工程有限公司对分包单位管理不到位，未及时发现制止无证作业问题；五是三峡新能源抽水蓄能发电（格尔木）有限公司履行安全管理职责不到位，未全面统筹协调总包、分包、监理单位压实安全管控职责。

**一是**严把作业人员准入，施工单位危险作业前必须核验人员证件，严禁无证上岗；按施工组织设计规范搭设台车，验收合格后方可使用。**二是**强化监理管控，合理编排夜间监理力量，洞室高危夜间作业严禁单人巡查，实行双人及以上巡查；重点排查无
